Il rilievo, la mappatura e la stratigrafia degli elevati

di Sabino Mazzacane e Damiano Murolo

Analisi dei paramenti murari interni della chiesa superiore

di Maurizio Triggiani

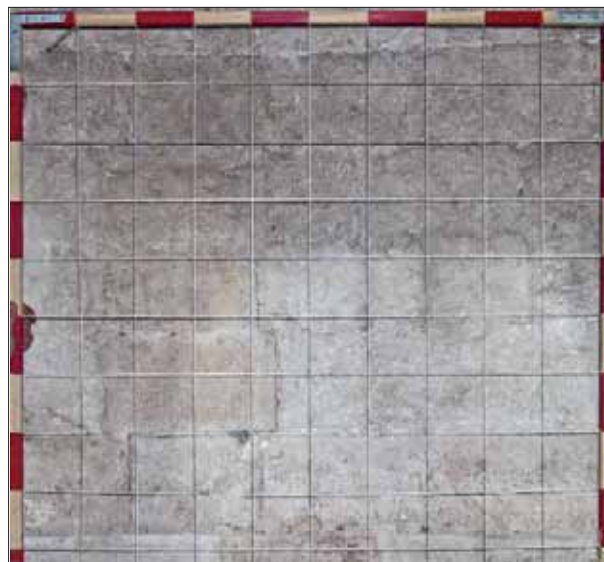
Fase medievale: tipo A

La lavorazione mostra l'utilizzo della gradina e in qualche caso della subbia. Naturalmente su questo tipo di paramento murario sono presenti i maggiori segni di erosione e degrado, con fenomeni di alveolizzazione ed evidenti segni derivati dall'infiltrazione dell'acqua soprattutto in prossimità di aperture (monofore, bifore e rosoni) e delle coperture lignee.

Caratteri e posa in opera: conci di medie dimensioni tagliati in modo regolare e disposti a filari regolari con sottilissimi letti di malta.

Fig. 1. - Chiesa superiore: muratura tipo A (f. dell'A.).

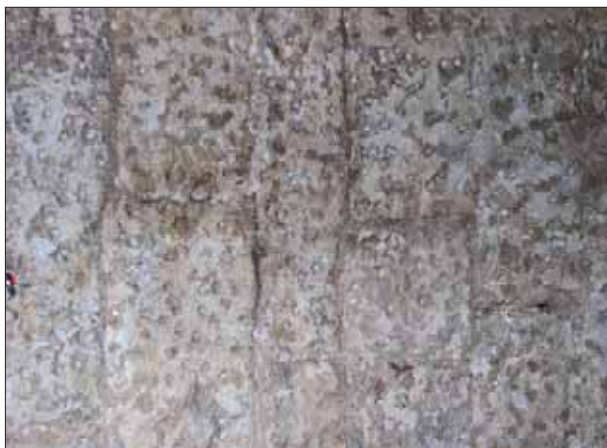
Fase rinascimentale: tipo A fase 1

Fig. 2. - Chiesa superiore: muratura tipo A fase 1 (f. dell'A.).

Forme di degrado: la picchettatura dei conci per far aderire gli intonaci e stucchi barocchi ha determinato episodi di deterioramento dei conci, soprattutto esfoliazioni della pietra e scagliature, nonché una maggiore aggressione di polveri e sporco.

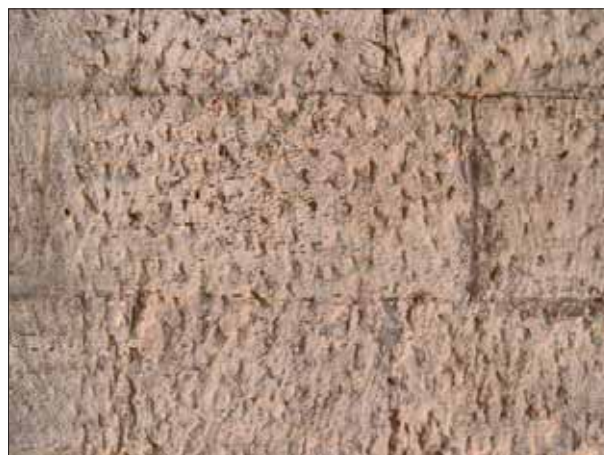
Fase Barocca: tipo A fase 2

Fig. 4. - Chiesa superiore: muratura tipo A fase 2 (f. dell'A.).

Forme di degrado: la picchettatura dei conci per far

aderire gli intonaci e stucchi barocchi ha determinato episodi di deterioramento dei conci, soprattutto esfoliazioni della pietra e scagliature, nonché una maggiore aggressione di polveri.

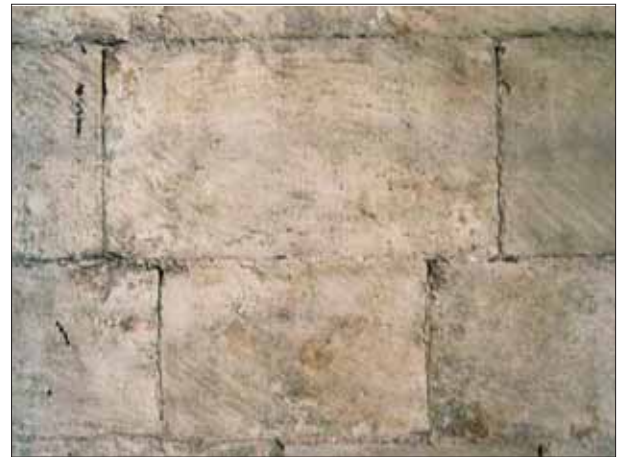
Anni 1900-1930: tipo B

Fig. 6. - Chiesa superiore: muratura tipo B (f. dell'A.).

Lavorazione: gradina. Questi conci, spesso elementi di riutilizzo riposizionati attraverso la tecnica del cuci-scuci, sono legati con letti di malta piuttosto consistenti (10-20 mm).

Forme di degrado: riguardano soprattutto le malte che tendevano a sgretolarsi.

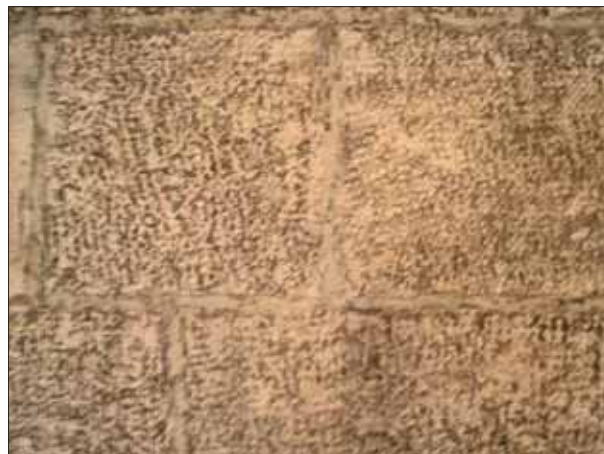
Anni 1964-1967: tipo D

Fig. 8. - Chiesa superiore: muratura tipo D (f. dell'A.).

Lavorazione: bocciarda con stilature di cemento. Sui conci spesso sono applicate patine cementizie.

Forme di degrado: riguarda soprattutto le patine e le stilature di cemento che nel corso degli anni si sono scurite per depositi di sporco.

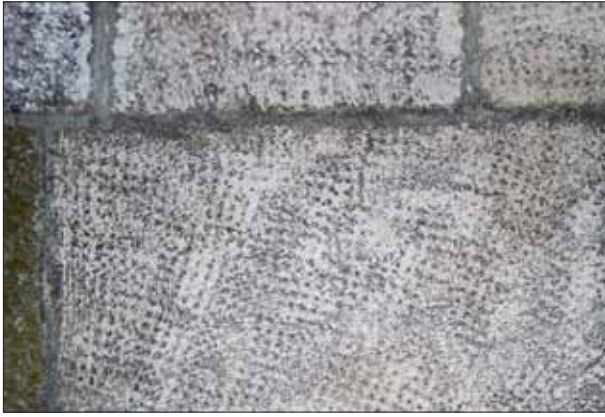
Fig. 9. - Chiesa superiore: muratura con scialbi di cemento e trattamento a bocciarda (f. dell'A.).

rimento è dovuto al deposito di sporco che in meno di 40 anni ha decisamente evidenziato la mediocre fattura di questo paramento murario. Tale tipo di muratura, che a prima vista sembrava frutto di un intervento 'povero' realizzato in quel momento interlocutorio dei restauri della cattedrale a cavallo tra i due conflitti mondiali, è in realtà molto più recente, come attestano i documenti di archivio della Soprintendenza. È accompagnato da un sottotipo, che presenta un rivestimento di malta cementizia lavorata sempre a bocciarda fine. Questo tipo murario si rintraccia nelle parti più rovinate della muratura della controfacciata in corrispondenza delle zone superiori intorno al rosone, lungo gli arconi sopra il triforio della navata maggiore, in corrispondenza degli archetti posti sotto le capriate lignee ed in vaste zone del transetto.
