Analisi degli elevati: una lettura storica e stratigrafica

di Maurizio Triggiani

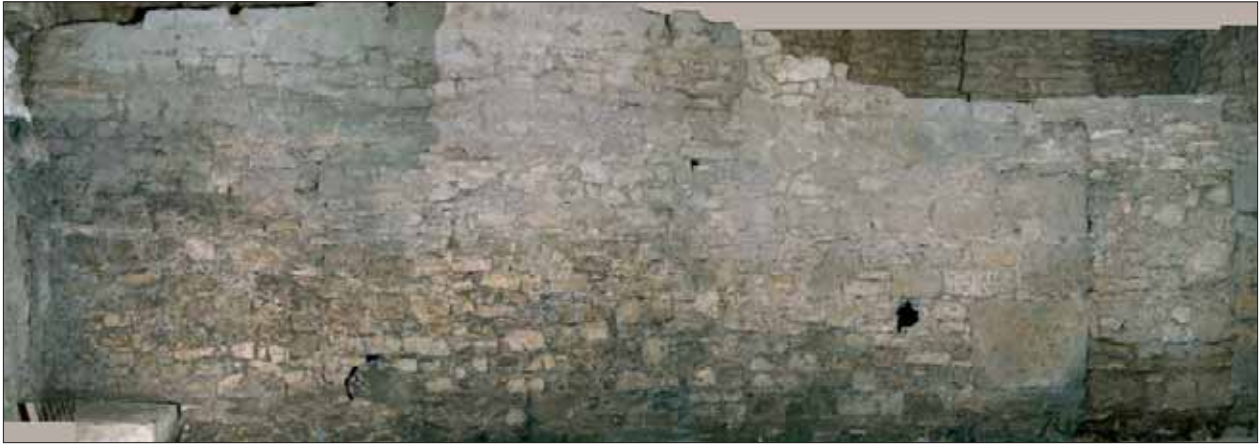
Fig. 1. - Ambiente 5: setto murario paleocristiano (fotopiano SAMM).

L'età paleocristiana. Il tratto dei muri di età paleocristiana (figg. 1-2) si individua negli ambienti più settentrionali del succorpo⁷, con i due setti murari ad orientamento est-ovest attribuiti alla fabbrica più antica. Altri tratti di muri, attribuiti al periodo paleocristiano, sono stati individuati negli ambienti posti a sud⁸ confermando uno sviluppo della fabbrica paleocristiana leggermente sfalsato rispetto all'impianto successivo. Infine altre emergenze sono state individuate negli ambienti centrali del succorpo sulla scorta delle annotazioni di scavo degli anni '70⁹.

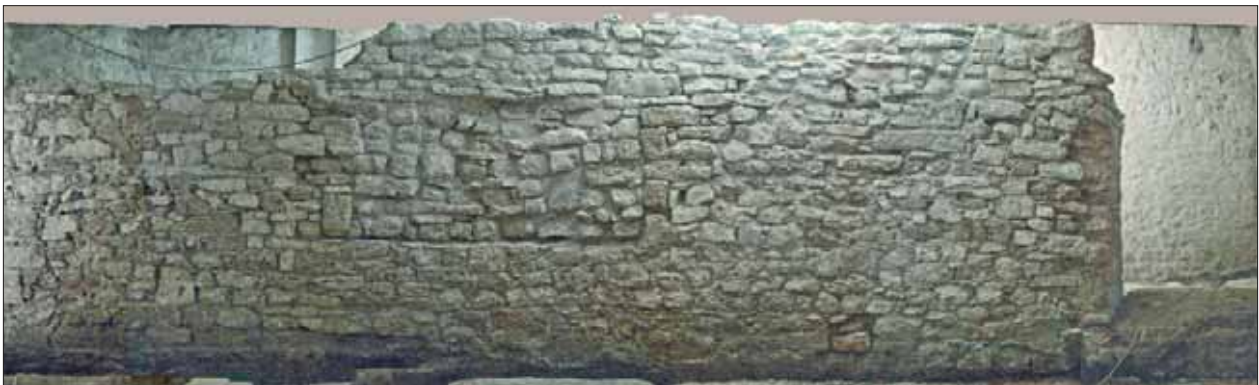
Fig. 2. - Ambiente 3: setto murario paleocristiano (fotopiano SAMM).

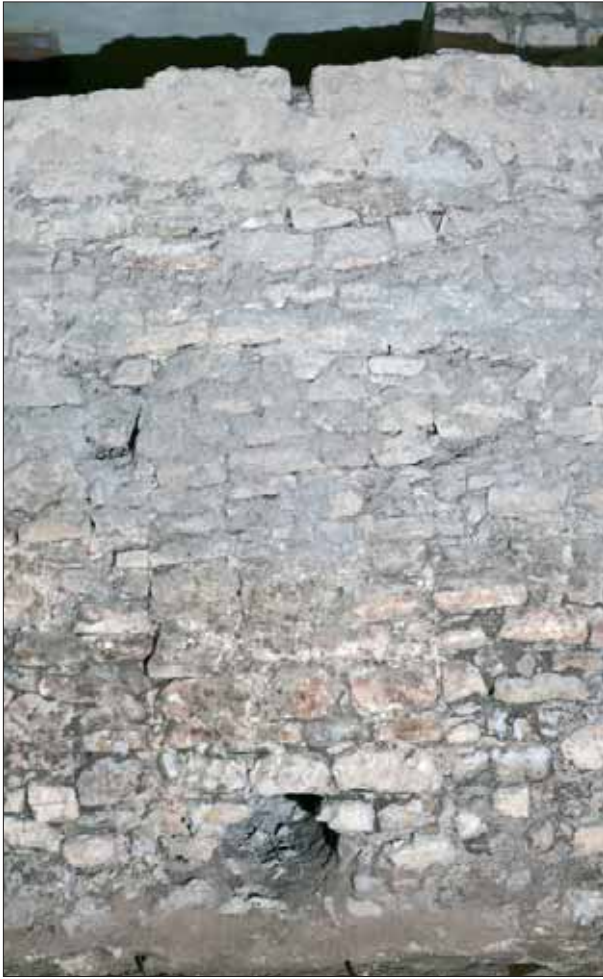
Fig. 3. - Ambiente 5: caratteri murari del setto paleocristiano (f. dell'A.).

traverso l'uso di conci di dimensioni differenti tra loro, con frequenti riutilizzi di elementi lapidei di maggiori dimensioni, apparecchiati in modo irregolare. Le disarticolazioni dei muri presenti nei vani settentrionali evidenziano risarcimenti, importanti fasi di sollecitazione strutturale e tompagni di aperture come quelle individuate sul prospetto nord dell'antico muro paleocristiano, dove si leggono tompagnature di una porta di accesso e di una finestra (fig. 3).

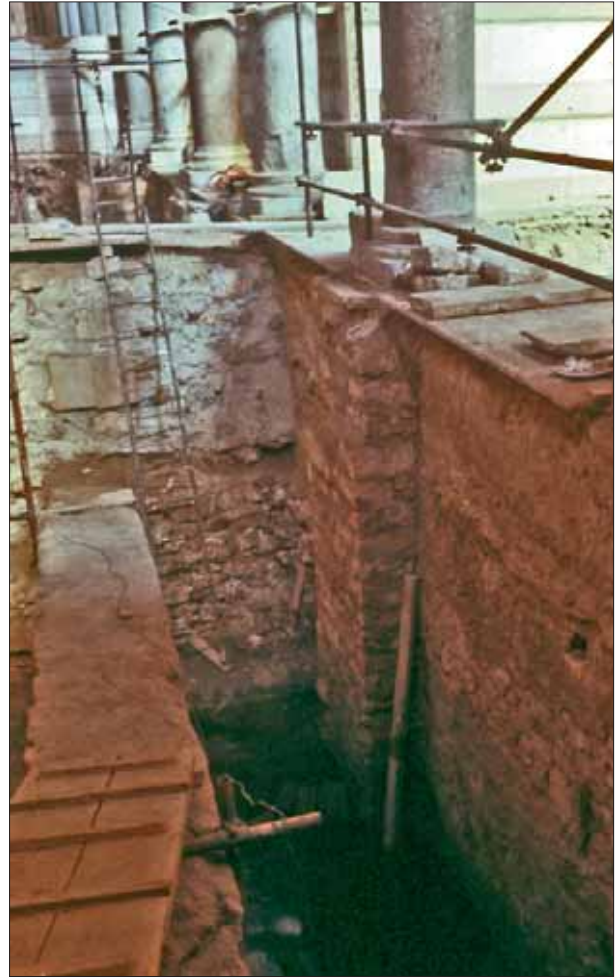
Fig. 4. - Muro di catena del colonnato rinvenuto durante gli interventi degli anni '70 (f. P.B.D.).

L'età medievale. Caratteri differenti mostrano le murature di fondazione dei muri d'ambito dell'edificio superiore¹⁷. Esse si rintracciano nei vani settentrionali¹⁸ e meridionali¹⁹ ubicati lungo i prospetti più esterni. Si tratta di un tipo di muratura irregolare e compatta che presenta conci legati con cospicui letti di malta sui quali si notano importanti interventi di rifacimento postmedievali e novecenteschi²⁰ (fig. 4).

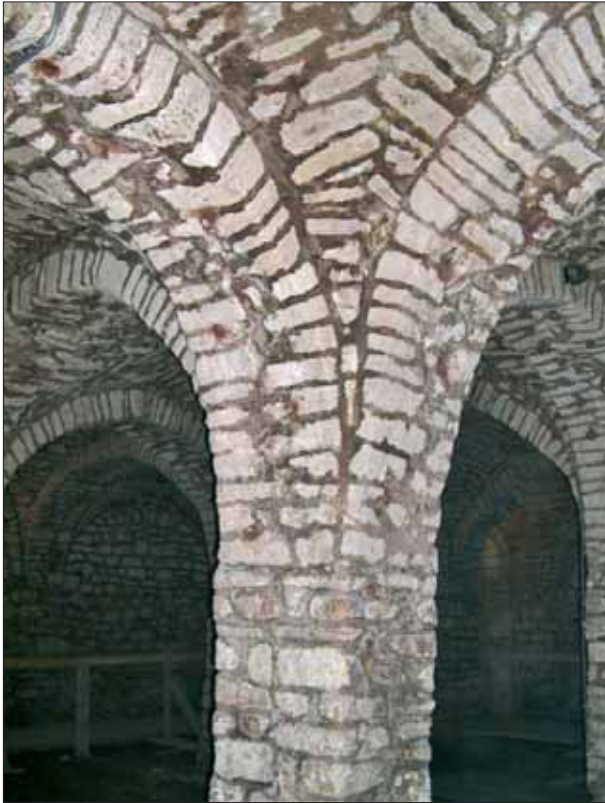
Fig. 5. - Ambiente 2: particolare archi e volte di tufo (f. dell'A.).

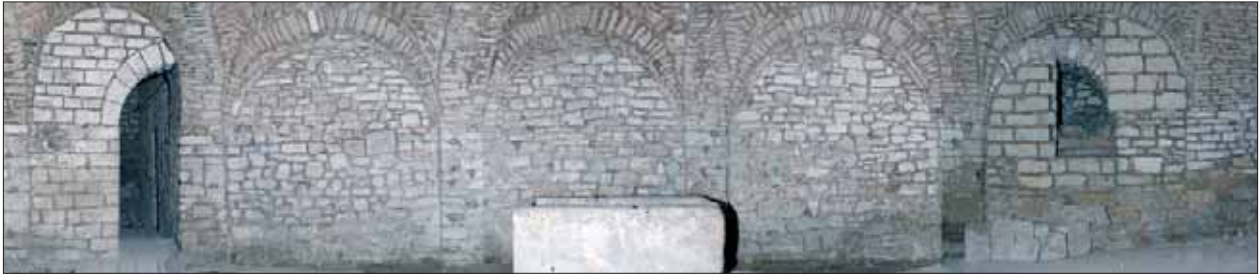
Fig. 6. - Ambiente 2: prospetto settentrionale (fotopiano SAMM).

Un disegno imponente e di grande impegno costruttivo e strutturale che si riflette nella disposizione dell'apparecchio murario inferiore il quale, benché realizzato sempre attraverso conci di dimensioni variabili, appare omogeneizzato attraverso un uso importante della malta. Tali strutture definiscono l'asse portante non soltanto dell'edificio superiore, ma determinano anche l'assetto dei vani inferiori, soprattutto di quelli centrali²⁷. Il primo risulta completamente chiuso da questo tipo di strutture²⁸, così da isolare l'ambiente del mosaico dal resto delle strutture del succorpo, mentre nel vano centrale (ambiente 2) le murature vanno a contrapporsi, per soluzioni di apparecchiatura, ma anche di materiali, alla realizzazione degli archi e delle coperture (fig. 5). Queste, infatti, a livello stratigrafico, sono serrate dalla muratura di catena che, come già aveva notato Fantasia, è composta da calcareniti più solide identificate dall'analisi diagnostica come calcari micritici a cemento spatico, mentre i conci delle volte e della parte superiore degli archi e dei pilastri presentano evidenti caratteri tufacei (fig. 6).

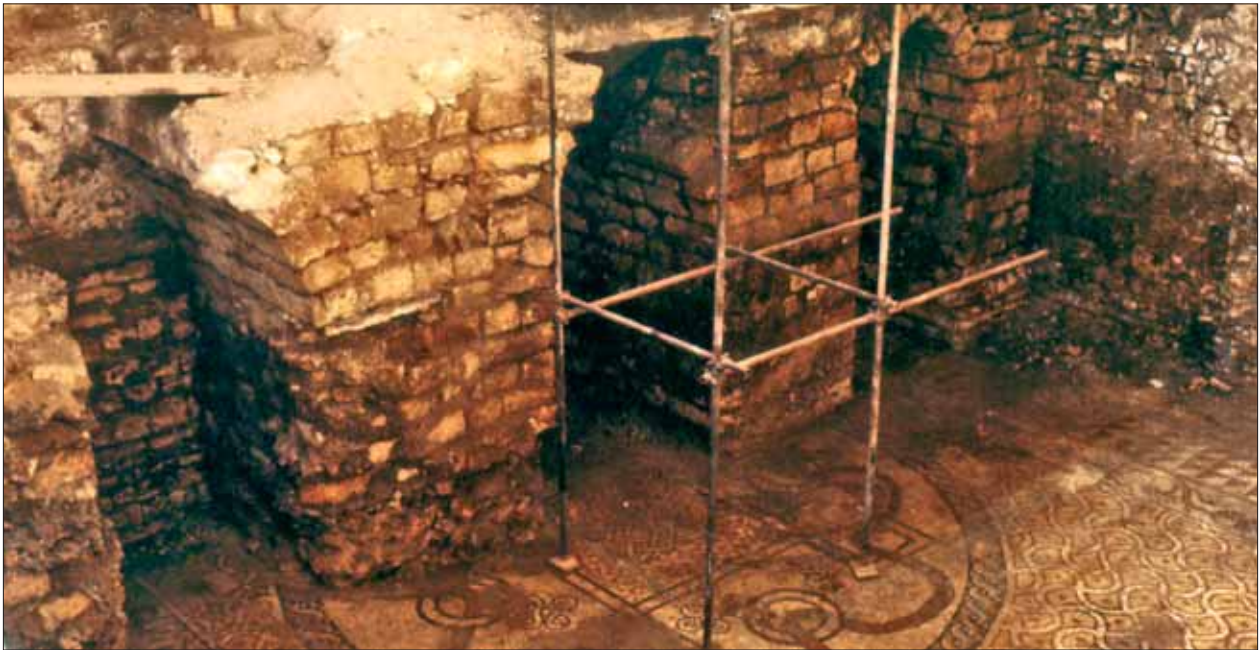
Fig. 8. - Ambiente 1: murature dei vani di sepoltura (f. P.B.D.).

Queste murature presenti nel vano del mosaico (fig. 8) ed in quelli ubicati oltre la fondazione della facciata della chiesa³² propongono un paramento murario ottenuto attraverso la disposizione di conci tufacei di medie dimensioni regolarizzati attraverso un cospicuo utilizzo di malta a grana piuttosto grossolana. Conci tufacei apparecchiati in modo regolare sono presenti anche nelle coperture a semibotte dei vani laterali settentrionali³³ e in quelli meridionali³⁴ nonché sul vano più ad est (ambiente 16), che attestano i cospicui interventi di età moderna che interessarono questi ambienti (tav. Vd f.t.).

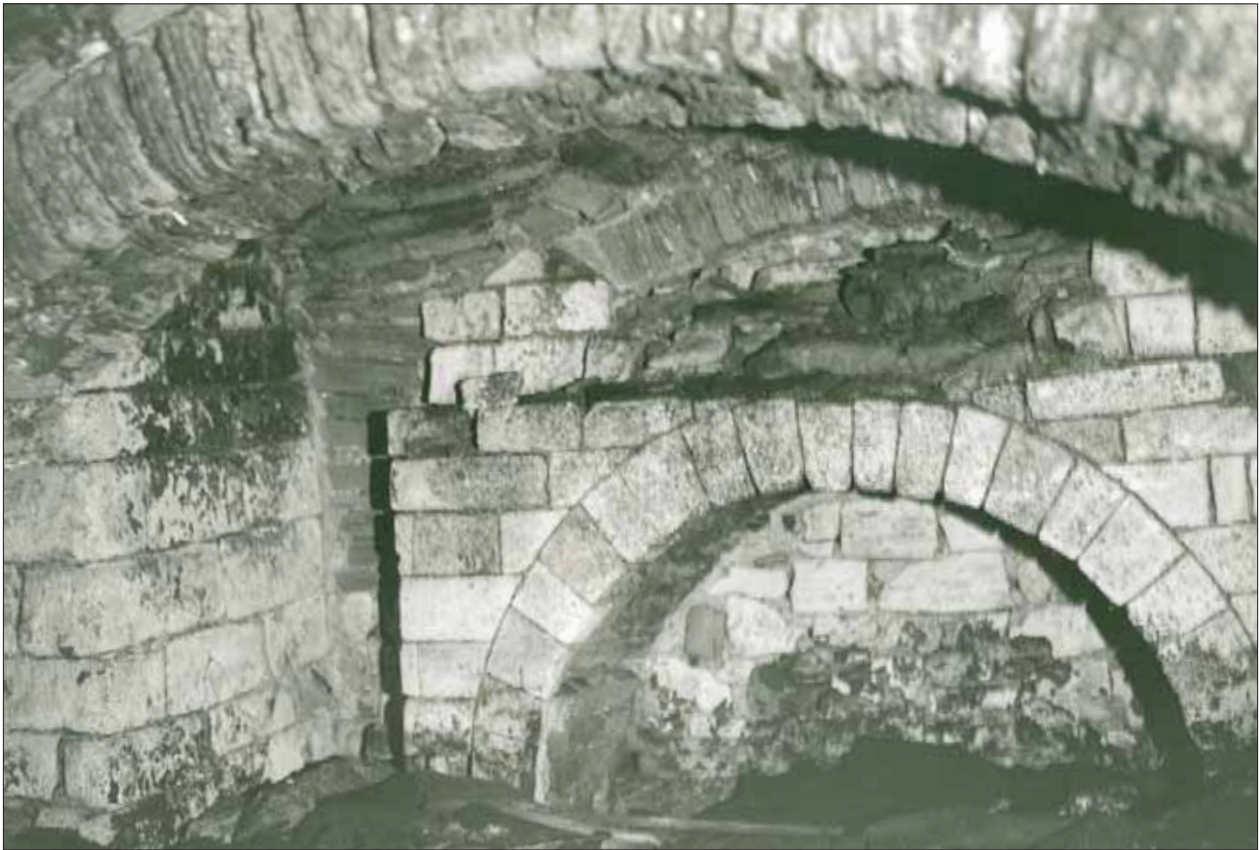
Fig. 9. - Ambiente 2 prima dello svuotamento dei resti di ossa umane (foto AFS).

oggetto di significativi interventi datati tra il 1930 ed il 1934, come attestano le numerose fotografie conservate nell'Archivio della Soprintendenza, ma anche le relazioni degli ingegneri che li realizzarono³⁶. Probabilmente questi interventi relativi alle navate laterali della chiesa superiore interessarono anche alcuni muri dell'edificio inferiore. Tuttavia la forte presenza di iniezioni di cemento³⁷ presenti sui campioni analizzati in questa sede lascia supporre come tutte queste operazioni di consolidamento siano da ascrivere alle campagne realizzate tra il 1969 ed il 1975 sotto la direzione dell'ing. Angelo Baldassarre che portarono, come già si è detto, allo svuotamento ed al consolidamento di quasi tutto il succorpo (fig. 9).

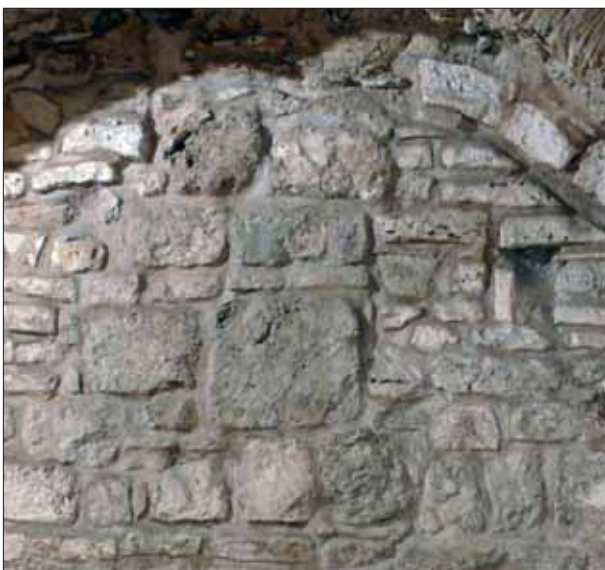
Fig. 10. - Ambiente 2: muratura rabberciata dopo il sondaggio del secolo scorso (f. dell'A.).

riempimento di un più antico passaggio o nicchia individuato lungo il prospetto occidentale (fig. 10). Importanti interventi di consolidamento e risistemazione dei paramenti murari e dei pilastri databili agli anni '70 si riscontrano nei vani meridionali³⁸ dove spesso sono stati occultati dall'intonaco.

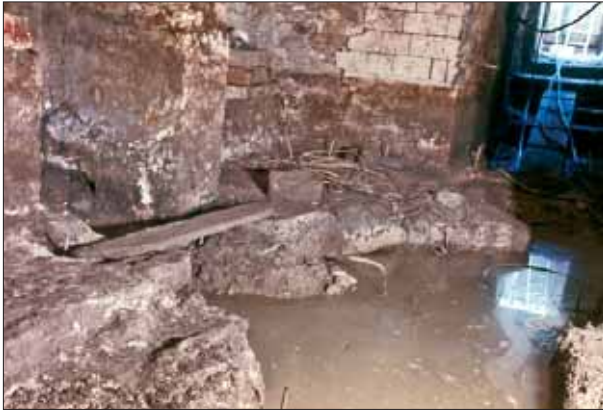
Fig. 11. - Ambiente 2: affioramento dell'acqua di falda durante i lavori negli anni '70 (f. P.B.D.).

Tali preoccupazioni furono alla base dei lavori di svuotamento e successivo risanamento di questi ambienti; vennero anche effettuate indagini geognostiche affidate all'ingegner Vincenzo Cotecchia per quantificare il fenomeno delle infiltrazioni di acqua di falda, presente soprattutto nei vani posti più a settentrione, e proporre alcune soluzioni per arginarlo⁵² (fig. 11).

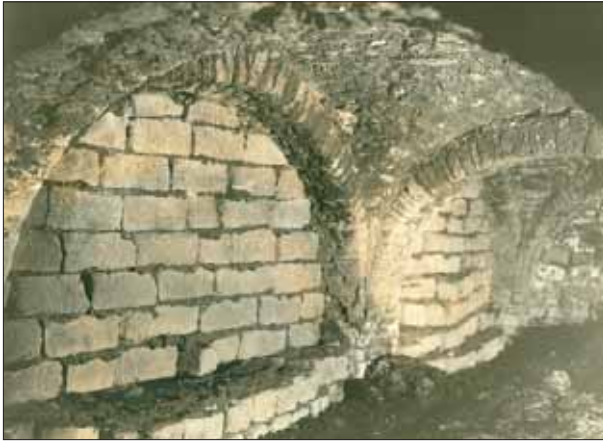
Fig. 14. - Ambiente 2: muro per la sepoltura dei canonici (foto AFS).

un altro scompartimento (b) sotto la minor nave a destra dell'ingresso, era per sepoltura di una famiglia privata; il rimanente per la comunità. Il sepolcreto si estende al disotto dell'atrio, dove è scompartito in quattro corridoi coperti da volte a botte di tufo e messi in comunicazione fra loro mediante vani arcuati⁸¹ (fig. 14).

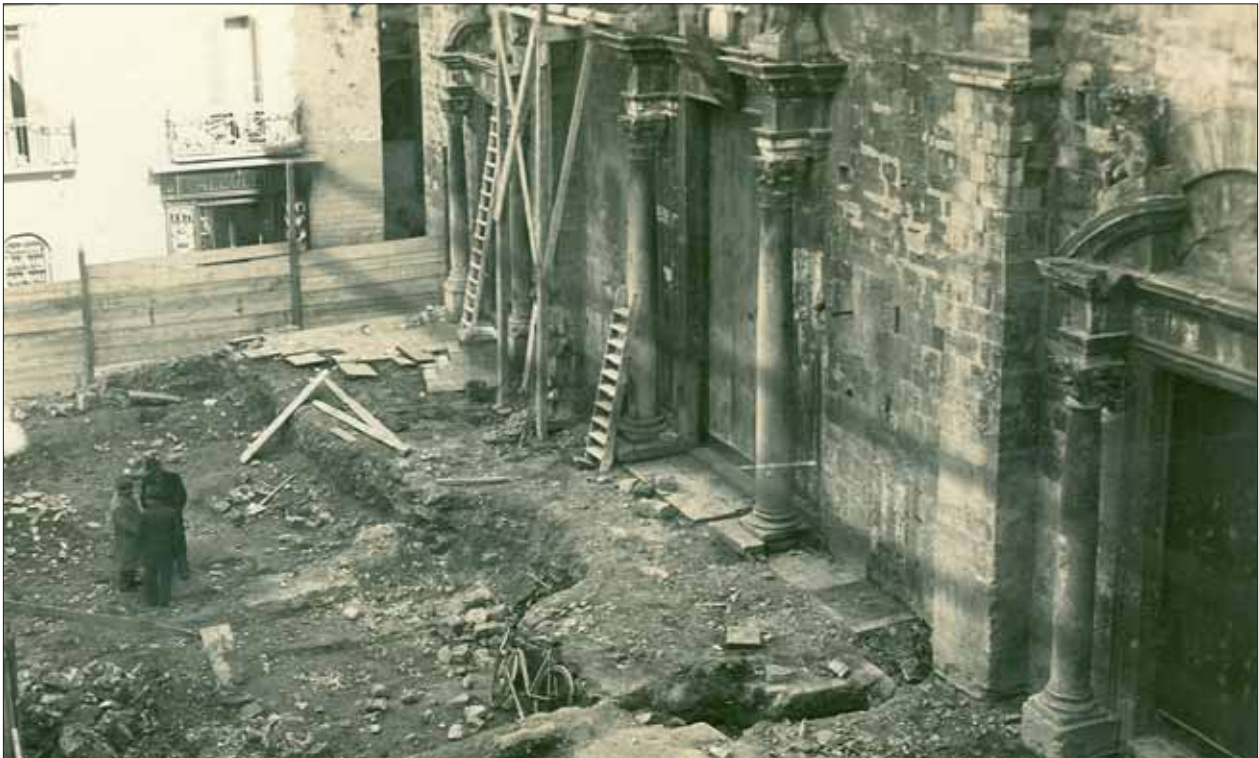
Fig. 15. - Rinvenimenti di opere in muratura nell'atrio davanti alla facciata della chiesa sotto la scalinata settecentesca (foto AFS).

Tali affermazioni erano state in seguito corroborate dagli interventi del 1930 quando, con una campagna di restauri, venne prima abbattuta la scalea settecentesca che portava all'ingresso della cattedrale⁸³ (fig. 15).

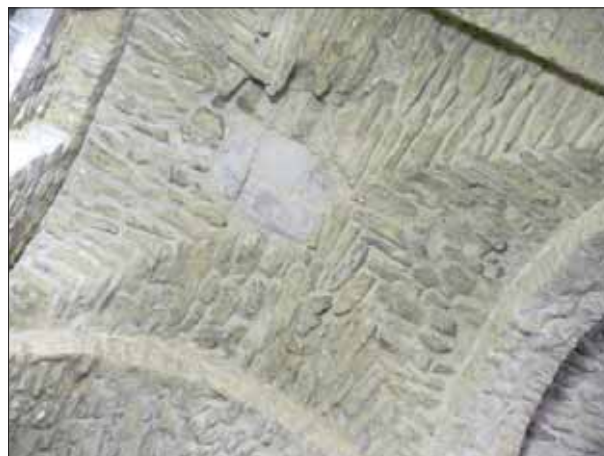
Fig. 17. - Ambiente 2: botola murata nella volta in tufo (f. dell'A.).

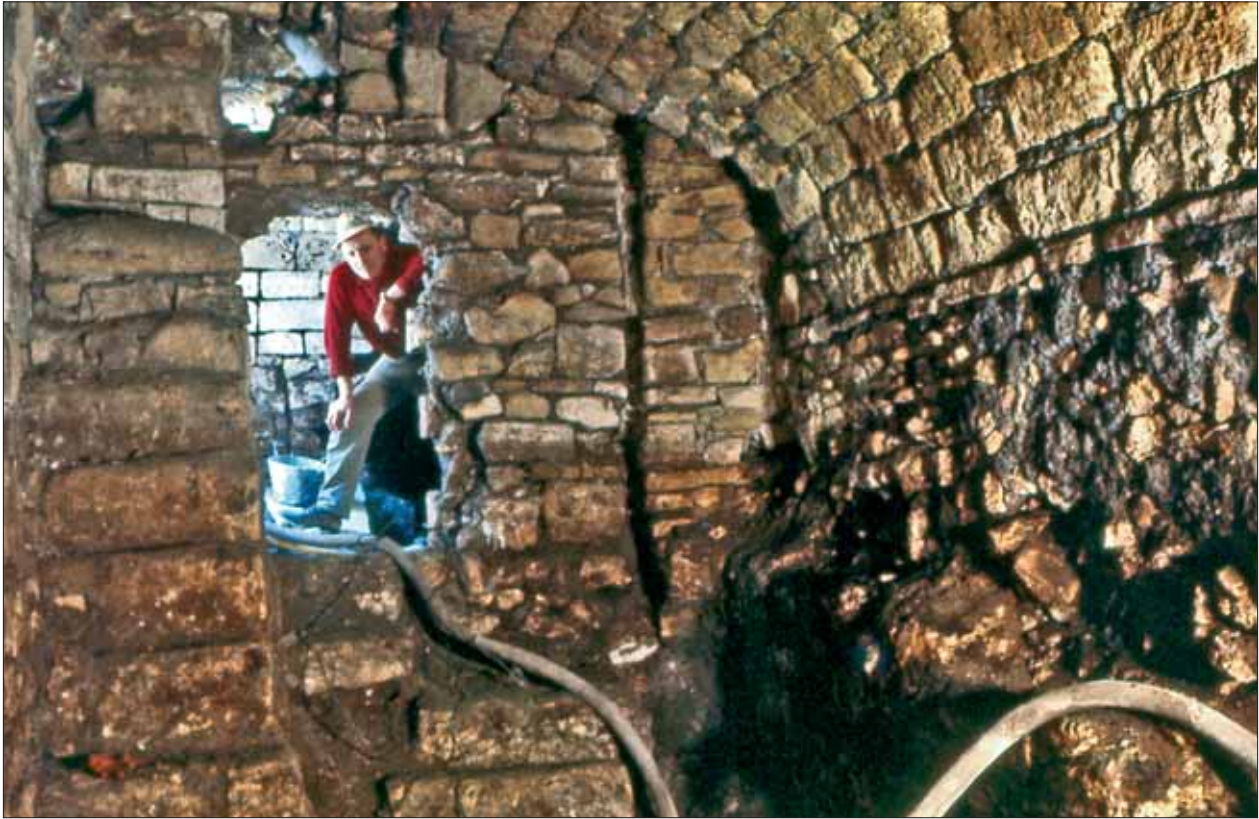
Fig. 18. - Ambiente 12: scala abbattuta durante i restauri degli anni '70 (f. P.B.D).

denza di quegli spazi sotterranei indicati da Fantasia come luoghi per la sepoltura dei preti⁹⁵. Altre due botole sono state identificate nel vano ubicato tra la struttura a tre navate⁹⁶ e la cripta (ambiente 16). Due botole sono pure presenti negli ambienti meridionali e vanno messe in relazione con alcune cappelle gentilizie, soprattutto la botola dell'ambiente 13⁹⁷ che si apre in corrispondenza di una scala in pietra che discende nei vani sotterranei; quindi in questo caso si può ben parlare di un vero e proprio accesso ai vani inferiori, così come accadeva nel vano 12 con una scala di accesso poi demolita negli interventi degli anni '70 (fig. 18).
